知らないと損する工場メンテのツボ

ベトナムで工場を管理している日本人の皆さんに知って得する情報をお届けする「知らないと損する工場メンテのツボ」。第六回目となる今回は“壁のメンテナンス”をテーマにお届けします。

●工場の壁に使用される塗料

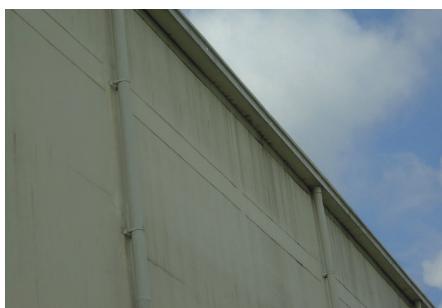
外壁の塗装を1年で塗り替える必要が出る、最もよくある理由は、実は壁が汚れて見た目が汚くなるからなんです。塗装された塗料自体は、1年後でも基本的な効果は持続

雨垂れの汚れ ①

していますが、汚れが付着し全体的に黒ずんだり、雨垂れの跡が黒い筋として何本も付着したりすると、折角高価な塗料を使用して塗装した壁を再度塗りなおさなければならないことになります。

では、なぜ壁が汚れてしまうのでしょうか？その答えは実は水にあります。雨が降らない間に壁の上部の地面と平行な部分に埃等の汚れがたまって行きます。それが雨で壁を伝って流れにくいため壁に汚れが付着するのです。壁上部以外にも天井部から雨どいの部分や、窓枠の部分、会社名など壁に設置された文字盤などからも付着した汚れが雨水と共に壁に流れ出して壁を汚してしまいます。

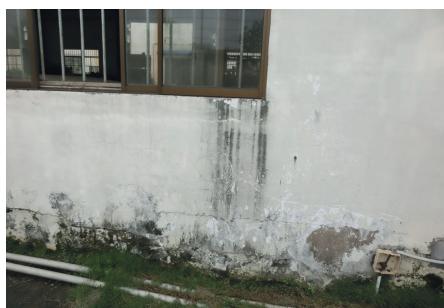
日本では、例えば窓枠の部分には水切りを設置して、窓枠の汚れを含んだ水が直接壁に触れないようにされています。ところがベトナムでは、そもそも水切りを設置していないかたり、水切りを設置していても施工業者が用途を理解していないために、コーリングの打ち方を間違えて全く意味をなしていなものなどが普通に見られます。

雨垂れの汚れ ②

また、会社名、ロゴなどの文字は、壁に直接接着してしまうと、雨の時に汚れた水が直接壁に流れてしましますので、壁から少し浮かせるなどの対策が必要です。

天井の雨どいについても、傾斜の角度を間違えていると汚れた水が全て外壁を伝って流れてしましますので、壁に水を伝わせないことを意識した施工が必要です。

外壁の汚れとなる原因は、上記の説明の通りです。これらの状況はある程度目視でもチェックが可能です。窓枠の下から黒い雨垂れの筋が出ていないか？外壁に黒い汚れの筋が出ていないか？その水はどこから流れているのか？などを確認することで、対応策も考えられるようになります。折角綺麗に塗装した外壁を少しでも長持ちさせる為にも、是非、水の流れをチェックしてみてください。
